医政安発 1226 第 1 号  
薬生安発 1226 第 1 号  
令和元年 12 月 26 日

#### 医療事故情報収集等事業第 59 回報告書の公表について

# 【1】電気メスによる薬剤の引火（医療安全情報No.34、第2報No.107）

## 【2】 誤った患者への輸血 (医療安全情報No.11、第2報No.110)

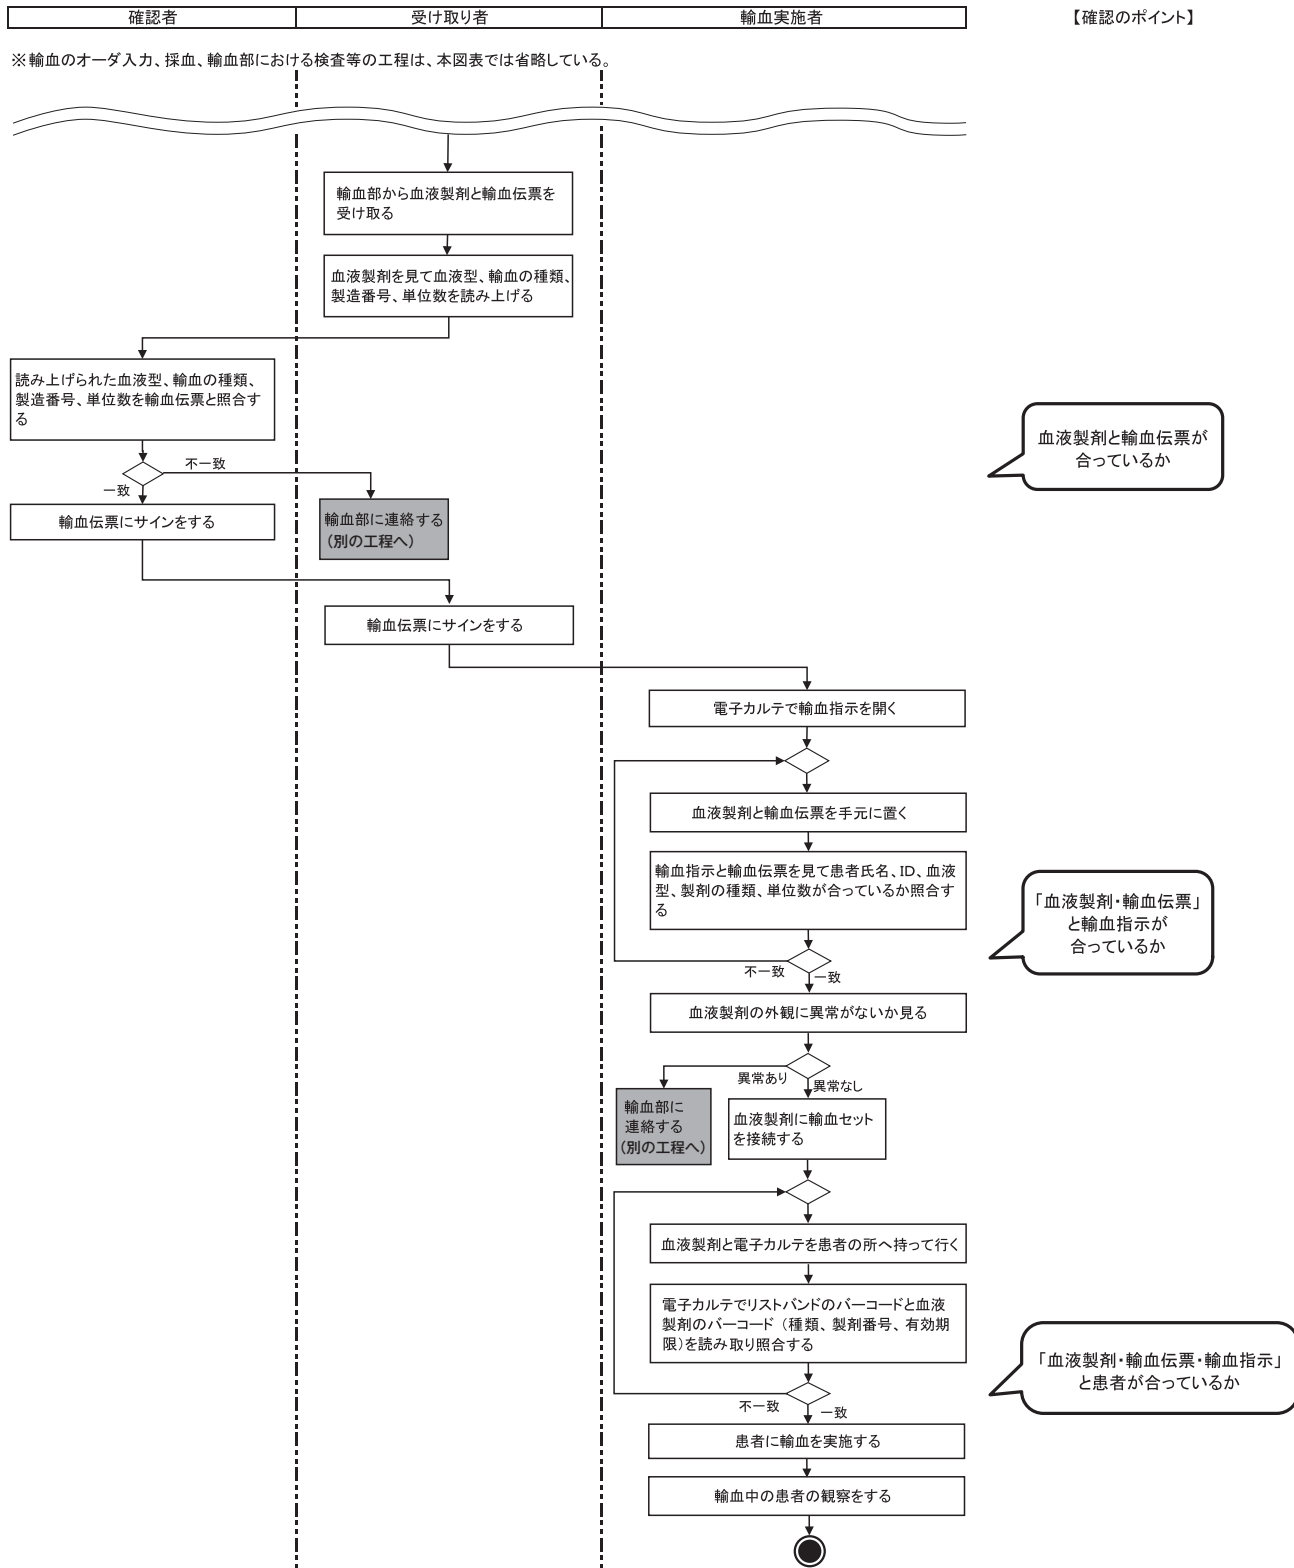
図表Ⅲ-3-30 病棟に輸血用血液製剤が届いてから患者に投与するまでの業務工程図の例

報告された事例から、輸血の到着から実施までには様々な確認の工程があり、その流れの中で種々のエラーが発生することがわかる。そこで、事例をもとにして、病棟に輸血用血液製剤が到着してから患者に投与するまでの業務工程図の例を作成し、各工程の確認のポイントとともに示した。医療機関によって輸血の確認や実施の手順は異なる可能性があり、本図表はあくまでも一例を示しているにすぎないが、医療機関において業務の見直しや事例分析を行う際に参考にさせていただきたい。
